Rapportdatum 2009-02-11

Företag Climat 80 AB  
 Adress Stenxegatan 28, Malmö  
 Termograför Peter Möllerberg

Kund Brf Smålandsgården  
 Platsens adress Östra Vallgatan 57  
 Kontaktperson

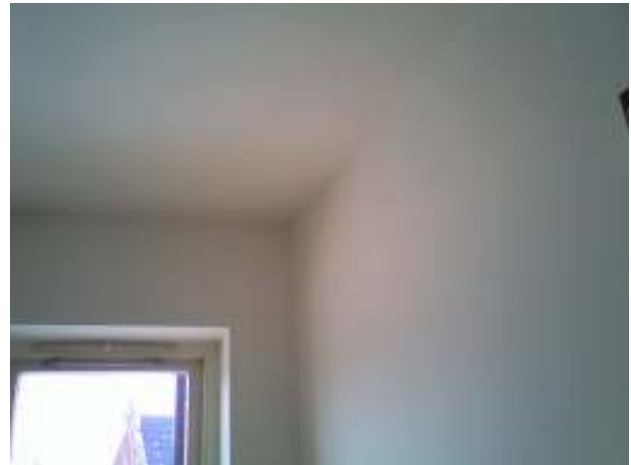
Parametrar för bild och objekt		Textkommentarer
Kameramodell	FLIR T200_ Western	
Bildens datum	2009-02-11 13:49:04	
Bildens namn	IR_0083.jpg	
Emissivitet	0,90	
Reflekterad skenbar temperatur	20,0 °C	
Objektavstånd	1,0 m

En sk hörneffekt. Den uppkommer pga att man får en köldbrygga där de två väggarna och taket möts samtidigt som luft står still uppe i hörnet. Det här är helt normalt. Sp2 är med som referens.

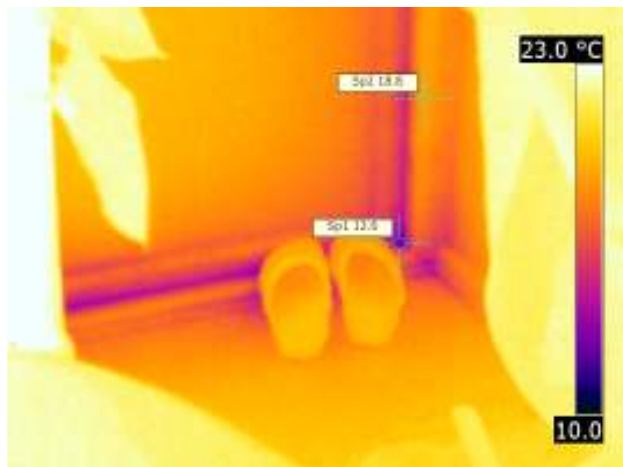
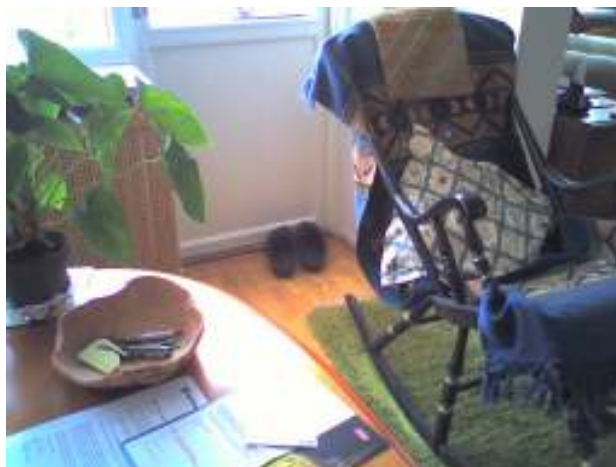
Parametrar för bild och objekt		Textkommentarer
Kameramodell	FLIR T200_ Western	
Bildens datum	2009-02-11 13:52:41	
Bildens namn	IR_0087.jpg	
Emissivitet	0,90	
Reflekterad skenbar temperatur	20,0 °C	
Objektavstånd	1,0 m	
<b>Beskrivning</b>

Ännu en balkongdörr. Här är mindre läckage och högre temperaturer än föregående bild.

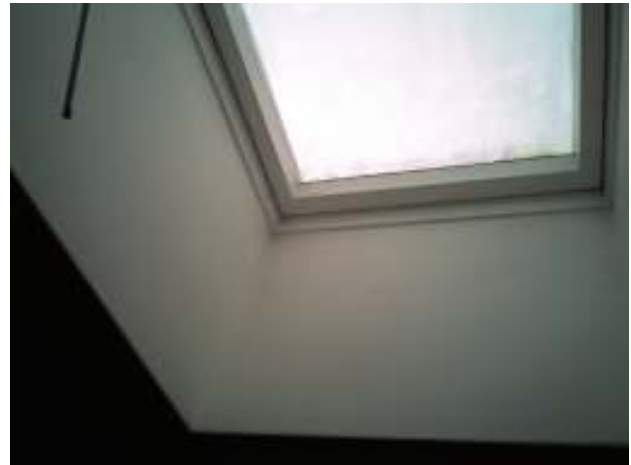
Parametrar för bild och objekt		Textkommentarer
Kameramodell	FLIR T200_ Western	
Bildens datum	2009-02-11 13:53:14	
Bildens namn	IR_0089.jpg	
Emissivitet	0,90	
Reflekterad skenbar temperatur	20,0 °C	
Objektavstånd	1,0 m	
<b>Beskrivning</b>

Takfönster. Nedre hörnet något läckage.

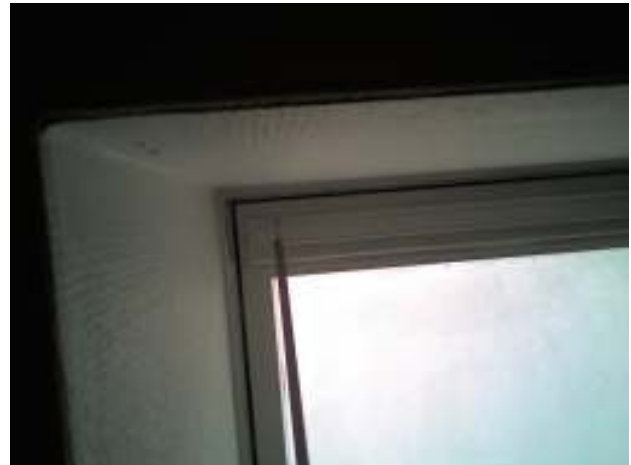
Parametrar för bild och objekt		Textkommentarer
Kameramodell	FLIR T200_ Western	
Bildens datum	2009-02-11 13:53:42	
Bildens namn	IR_0091.jpg	
Emissivitet	0,90	
Reflekterad skenbar temperatur	20,0 °C	
Objektavstånd	1,0 m	
<b>Beskrivning</b>

Takfönster. Vådringsluckan är sämre isolerat än resten av fönstret. Även något läckage kring karm.
